Emmanuel Pénicaud

Conservateur général  
du patrimoine  
Directeur de la création  
au Mobilier national

Paris III<sup>e</sup>

# Les décors de la Chancellerie d'Orléans remontés dans l'hôtel de Rohan

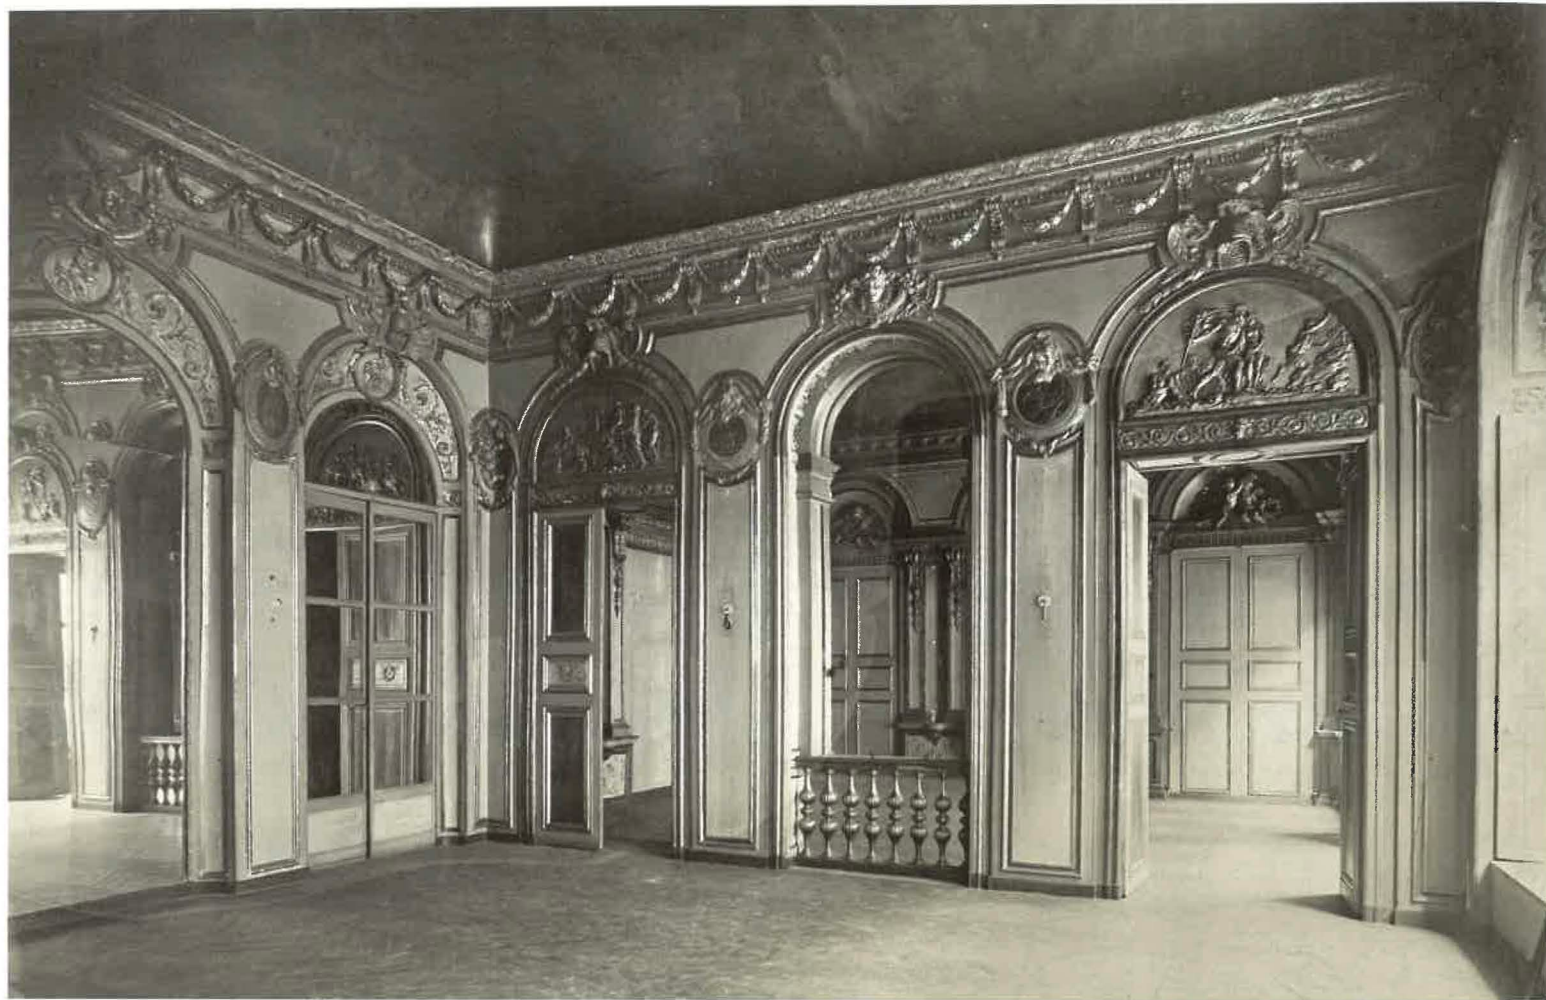
4.

**Figure 4**  
Le grand salon  
de la Chancellerie d'Orléans,  
photographie Médéric  
Mieusement, 1889.

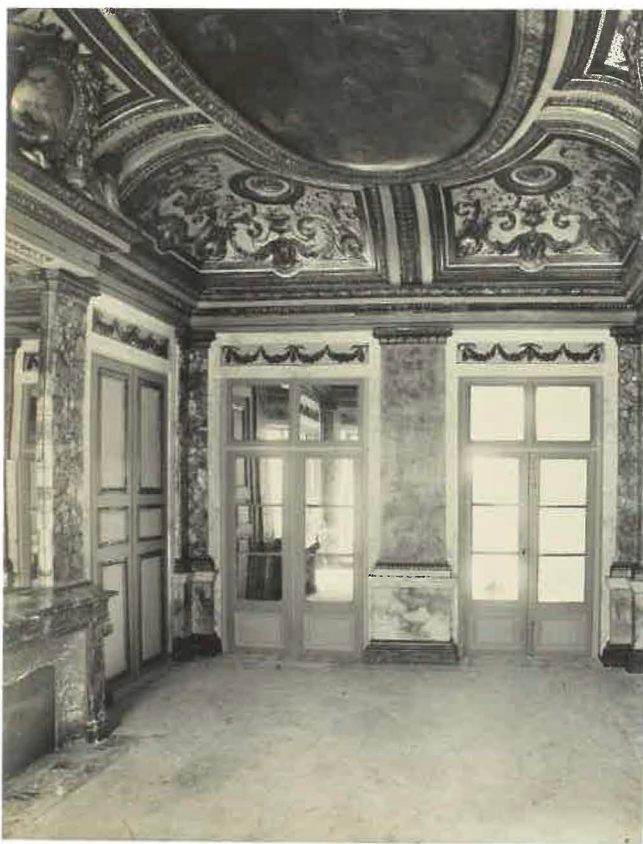
5.

**Figure 5**  
La salle à manger  
de la Chancellerie d'Orléans,  
photographie Henri Émile  
Cimarosa Godefroy, 1907.

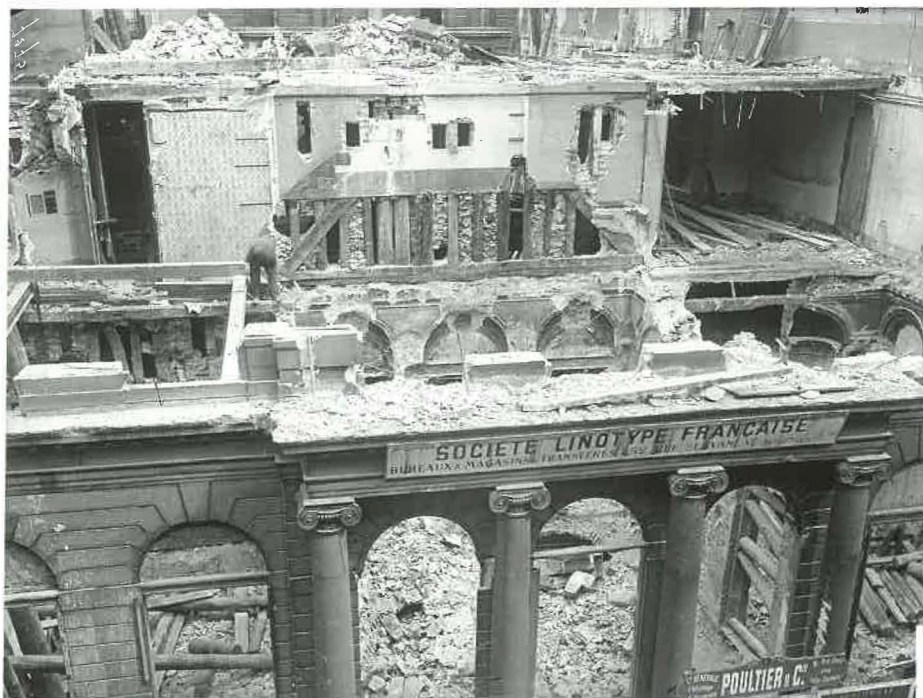
6.

**Figure 6**  
La Chancellerie d'Orléans,  
en cours de démolition,  
Emmanuel-Louis Mas, 1924.

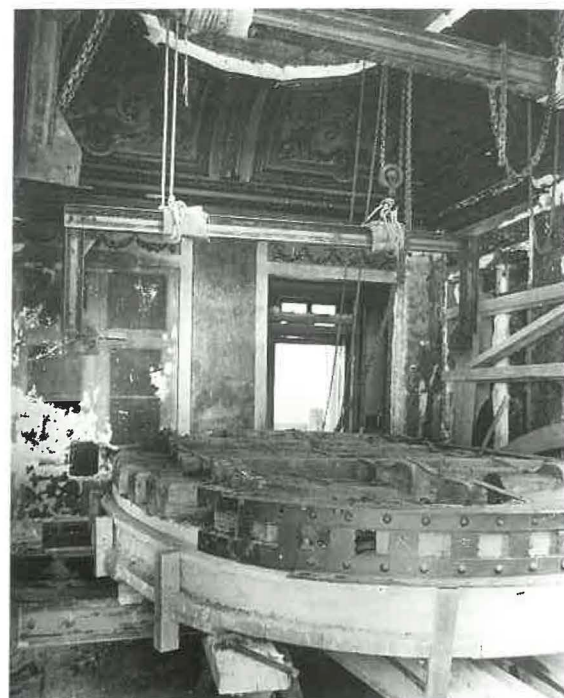
7.

**Figure 7**  
Dépose du plafond de la salle  
à manger de la Chancellerie  
d'Orléans, 1923.

Au crédit de la Banque de France – et de son architecte, le talentueux Alphonse Defrasse –, le démontage, entamé en juillet 1923, se fit dans les meilleures conditions possibles, et dans un objectif incontestable de remontage : photographes et géomètres effectuèrent un état précis des lieux, les éléments déposés furent étiquetés et emballés avec soin, des moulages de sécurité des pièces les plus fragiles furent réalisés avant dépose. L'architecte rédigea même un « journal de la démolition », dans lequel il expliquait ses choix techniques.

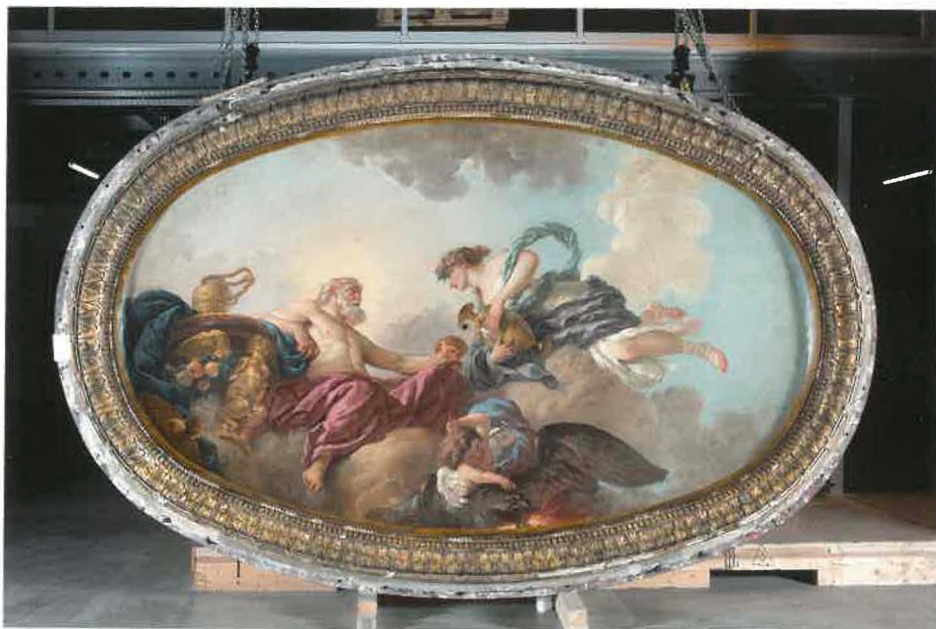
8.

**Figure 8**  
Le plafond de la salle à manger,  
en cours de restauration par  
l'atelier Arcanes, dans les  
entrepôts loués à Montreuil  
(Seine-Saint-Denis) où étaient  
entreposés les décors, 2014.

Le chantier de restauration des éléments de décor fut confié à deux prestataires principaux : les Ateliers de la Chapelle pour le lot « menuiserie-ébénisterie » et l'atelier Arcanes pour les autres supports. Après une étude préliminaire, ce dernier a mené l'opération en plusieurs phases : chaque pièce du décor a été identifiée – l'ensemble formait un « puzzle » de plusieurs milliers de pièces – et la méthodologie de travail appropriée a été déterminée en lien avec l'architecte en chef et le comité scientifique. L'activité a été particulièrement polyvalente : peinture, dorure, staff, pilastres d'albâtre de la salle à manger... sans compter la conception de la structure métallique qui soutient chacune des pièces, conçue par Bucci and Partners et réalisée par les métalliers AOF et Passerieux et fils, en tant que sous-traitants d'Arcanes. Pour les Ateliers de la Chapelle, la restauration a porté sur les panneaux de lambris, les portes, le parquet, les fenêtres et volets intérieurs ; elle a inclus les nombreux éléments de serrurerie d'origine. Chaque pièce a été soigneusement étudiée en atelier, afin de comprendre l'évolution des décors et de reconstituer chaque élévation. L'exploitation parallèle des archives de l'hôtel a permis de vérifier toutes les hypothèses ; tous les éléments d'origine ont été restaurés et remis en place. La lustrerie a fait intervenir plusieurs interlocuteurs : Matthieu Lustrerie et Delisle pour le grand salon et la salle à manger, ainsi que le Mobilier national pour la chambre à coucher.

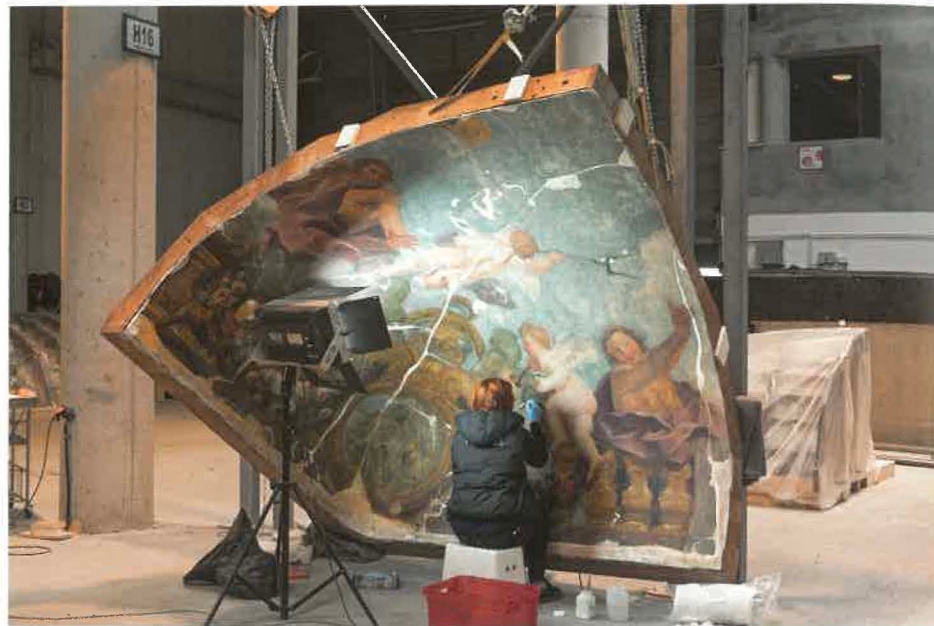
11.

**Figure 11**  
Restauration d'une voussure d'angle du plafond du grand salon, par l'atelier Arcanes, à Montreuil, 2014.

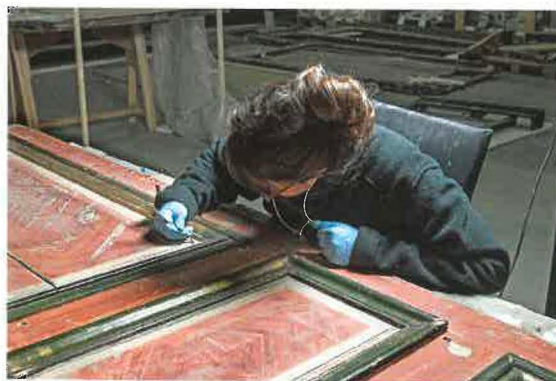
12.

**Figure 12**  
Restauration de l'une des portes de la salle à manger, par les Ateliers de la Chapelle, à Montreuil, 2014.

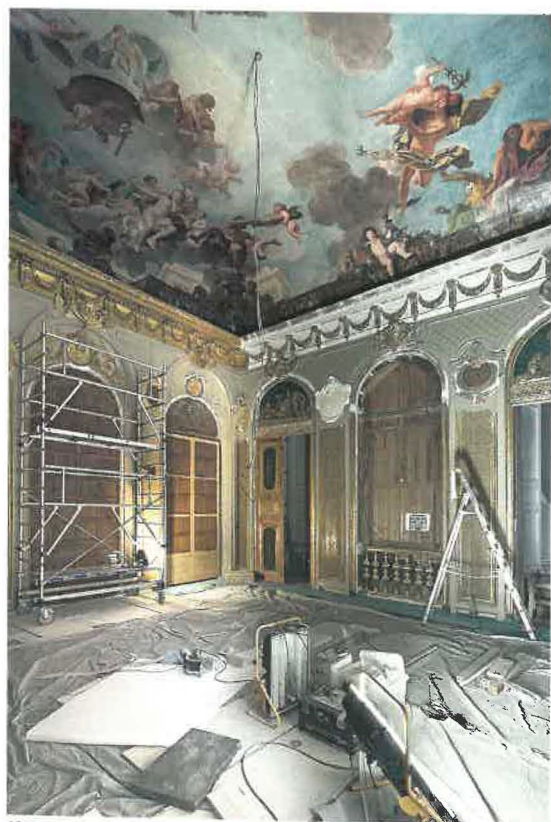
10.

**Figure 10**  
Remontage, en cours, des éléments du grand salon à l'hôtel de Rohan, 2021.
